图5 史蹟紫香樂宮址（甲賀寺）復元図

図6 宮町遺跡第28次発掘調査遺構実測図

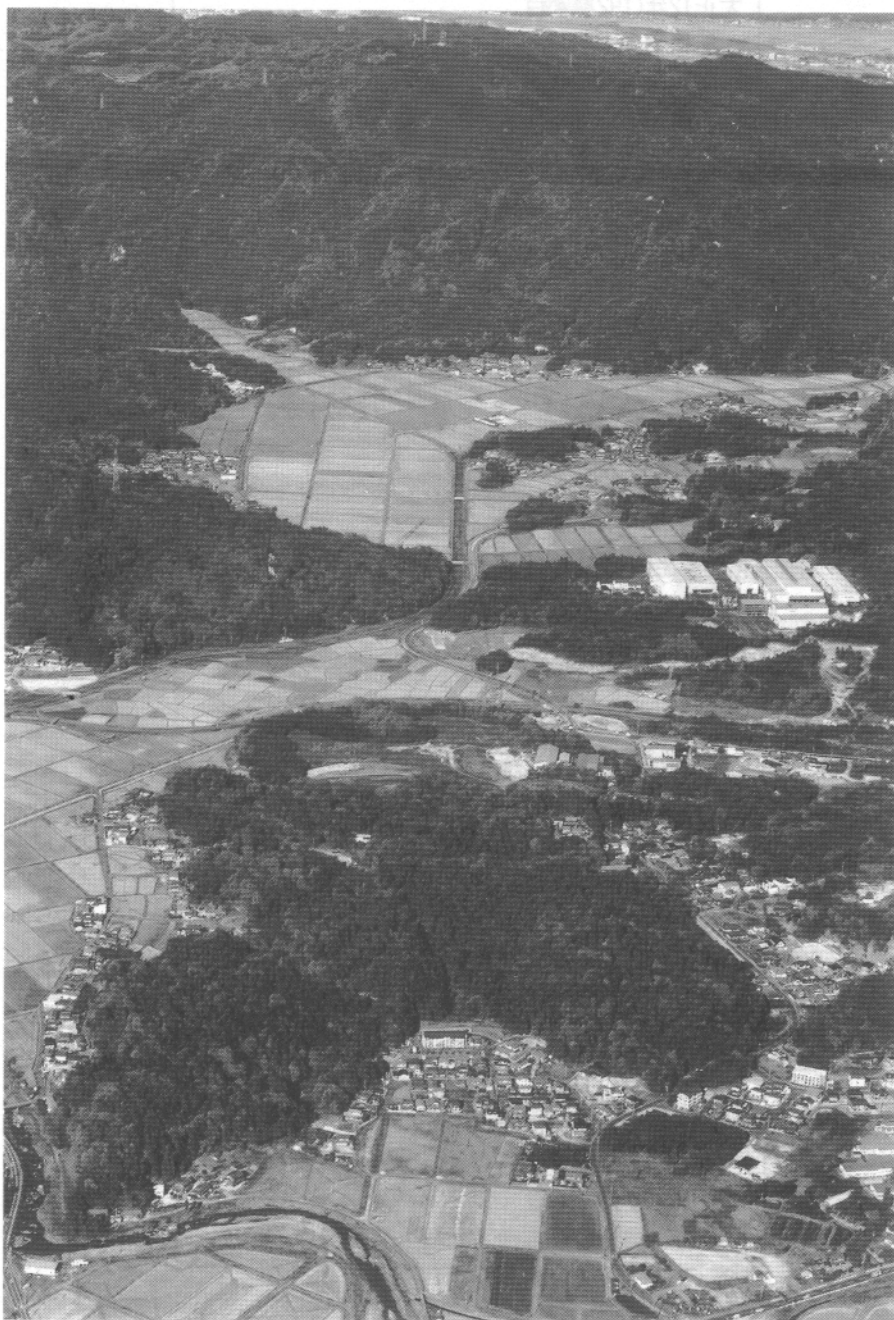
写真1 史蹟紫香楽宮趾と宮町遺跡の遠景
手前の丘陵上にある史蹟紫香楽宮趾、前方の小盆地内に宮町遺跡がある。
